# Publiziert 2008 – Zustand 2013

Dieses Einfamilienhaus in Oberwolfhausen im Zürcher Oberland übernimmt typologische Eigenschaften traditioneller Gehöfte und stellt den Bewohnern ganz unterschiedliche Aussenräume zur Verfügung. Die Fassade wurde mit Schwartenholzstreifen verkleidet. Der Entwurf der Raumfindung Architekten aus Rapperswil/SG und seine Umsetzung bewähren sich. Die Alterungsfähigkeit überzeugt auch den Besucher.

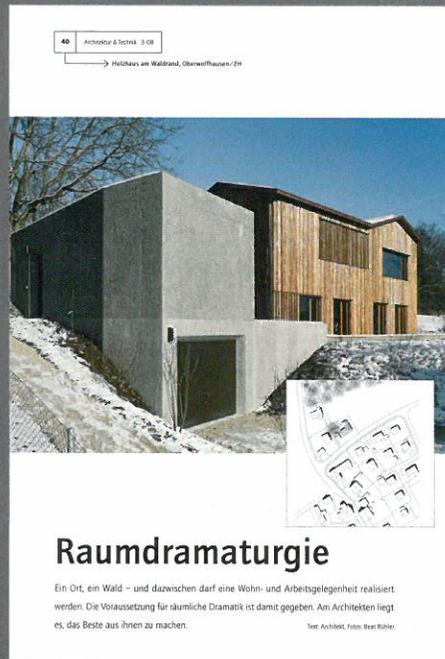
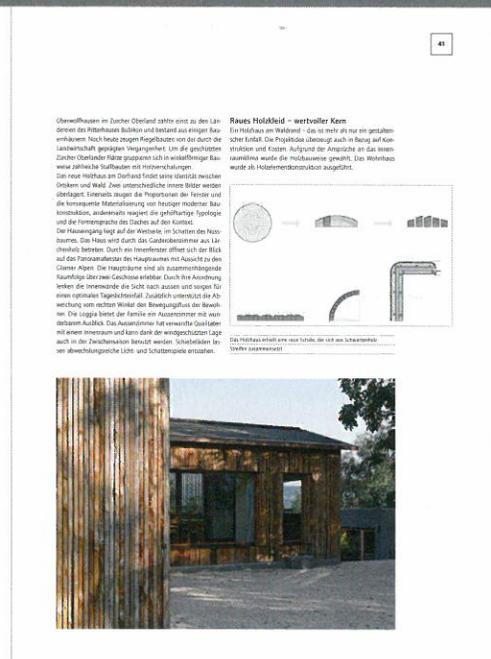
Der schneereiche Februar zeigte, dass sich das Haus zu jeder Jahreszeit ausgezeichnet in seine Umgebung einpasst. Obwohl es auf einer Anhöhe über der Zufahrtsstrasse thront, wirkt es ausgesprochen unauffällig. Die Fassade wirkt bis zu einem gewissen Grad wie ein Tarnanzug. Die verschiedenen Aussenräume rund um das Haus und den Betonpavillon über der Garage scheinen klar zugeordneten, unterschiedlichen Nutzungen zu dienen: Hier steht der Kaninchenstall, dort der Stewi, das ursprünglich gekieste und jetzt mit Naturstein gepflasterte «Aussenzimmer» in der geschützten Ecknische auf der Hangseite ist zur Architektur passend möbliert, dahinter steht Spiegelgerät. Um das Haus herrscht offenbar Betrieb, wie es bei dem als Anleihenlieferant genutzten Bauernhof ja auch der Fall ist. Gespannt war der Verfasser auf den Zustand der unüblichen Fassade, für die man Holzteile nutzte, welche in der Regel zerkleinert werden und in einem Brennofen enden. Die Architekten prophezeiten der hinterlüfteten Schwartenholzhülle im ursprünglichen Artikel

vor fünf Jahren eine gute Alterung. Es erweist sich, dass sie mit dieser Einschätzung richtig lagen. Die Fassade, die ohne Unterbruch vom Sockel bis zur Traufe reicht, wirkt sehr textil – wie eine Kordhose. Der Übergang zwischen dem Betonsockel und dieser groben Schalung wurde rundum dem Verlauf des Terrains folgend ausgezeichnet detailliert und präsentiert sich in tadellosem Zustand. Je nach Himmelsrichtung und Exponiertheit unterscheidet sich der Verwitterungsgrad, was im Gegensatz zu anderen Holzfassaden vergleichbaren Alters die Homogenität der Hülle aber kaum beeinträchtigt. Die Bewohner freuen sich an ihrem Haus und zeigen sich zufrieden. Sie sind überrascht, dass die Fassade nicht schneller altert und sie je nach Wetter mit einer Vielfalt von Farben erfreut. Dass man gelegentlich Holzsplitter aus Kinderfingern ziehen muss, nimmt man gelassen in Kauf. ■
